MODELO DE LAUDO DE ACESSIBILIDADE

OBJETIVO

O presente Laudo tem por objetivo identificar barreiras arquitetônicas nas instalações dos ambientes internos de uso comum e dos ambientes internos de funcionários da empresa de acordo com Acessibilidade exigida em Lei.

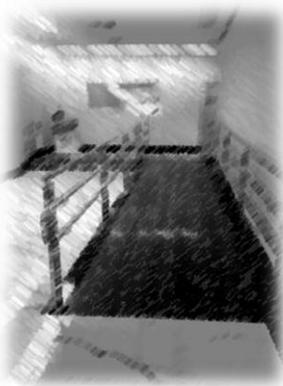
Foto da rampa.

A rampa está inadequada nos seguintes itens:

- - Ausência de sinalização visual e tátil no início e término da rampa;
- - Ausência de sinalização em Braille no prolongamento do corrimão;
- - Ausência de Guia de Balizamento na lateral da rampa;

- Conforme item 5.4.6.3 da NBR 9050/2015, a sinalização tátil e visual de alerta no piso deve ser utilizada para indicar o início e o término de degraus, escadas e rampas;
- Conforme item 5.4.3 da NBR 9050/2015 os corrimãos de escadas fixas e rampas devem ter sinalização tátil (caracteres em relevo e em Braille), identificando o pavimento. Essa sinalização deve ser instalada na geratriz superior do prolongamento horizontal do corrimão, conforme Figura 60 b.
- Conforme item 6.6.3 da NBR 9050/2015 a guia de balizamento pode ser de alvenaria ou outro material alternativo, com a mesma finalidade, com altura mínima de 5 cm e ser garantida em rampas e em escadas.

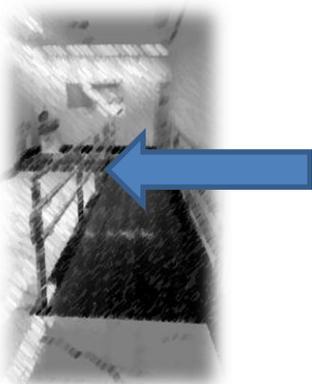
Foto da escada.

A escada está inadequada nos seguintes itens:

- - Ausência de sinalização visual e tátil no início e término da escada;
- - Ausência de sinalização em Braille no prolongamento do corrimão;
- - Ausência de sinalização visual no piso e espelho de cada degrau da escada;

- Conforme item 5.4.6.3 da NBR 9050/2015, a sinalização tátil e visual de alerta no piso deve ser utilizada para indicar o início e o término de degraus, escadas e rampas;
- Conforme item 5.4.3 da NBR 9050/2015 os corrimãos de escadas fixas e rampas devem ter sinalização tátil (caracteres em relevo e em Braille), identificando o pavimento. Essa sinalização deve ser instalada na geratriz superior do prolongamento horizontal do corrimão, conforme Figura 60 b.
- Conforme item 5.4.4.2 da NBR 9050/2015 A sinalização visual dos degraus de escada deve ser aplicada aos pisos e espelhos em suas bordas laterais e/ou nas projeções dos corrimãos, contrastante com o piso adjacente, preferencialmente fotoluminescente ou retroiluminado, conforme as opções demonstradas na Figura 61 ou igual ou maior que a projeção dos corrimãos laterais, e com no mínimo 7 cm de comprimento e 3 cm de largura;

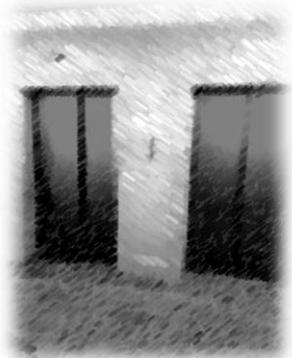
Foto do Hall de Elevadores do Térreo.

O Hall do elevador está inadequado nos seguintes itens:

- Ausência de sinalização visual e tátil no piso em frente a cada porta de elevador;
-

- Ausência de sinalização visual e tátil em ambos os lados dos batentes de cada porta de elevador;
-

- A altura do botão de chamada do elevador está incorreta;
-

- Os elevadores não atendem à NM 313/07;

- Conforme item 5.4.6.3 da NBR 9050/2015, a sinalização tátil e visual de alerta no piso deve ser utilizada para orientar o posicionamento adequado da pessoa com deficiência visual para o uso de equipamentos, como elevadores, equipamentos de autoatendimento ou serviços;

- Conforme item 5.4.5.2 da NBR 9050/2015, o número do pavimento deve estar instalado localizado nos dois lados dos batentes externos de todos os elevadores, indicando o andar, em relevo e em Braille e conforme 5.2.8.4, 5.2.8.5 e 5.4.1;

- O botão de chamada do elevador mencionado pode ser considerado como um “COMANDO DE PRECISÃO” e conforme figura 22 da NBR 9050/2015, o seu ponto de acionamento deve estar instalado a uma altura entre 0,40 m até 1,00 m do piso.

- Os elevadores devem atender a ABNT NM 313. Conforme Art.27, § 1 do Decreto Federal 5.296/04, pelo menos um deles terá cabine que permita acesso e movimentação cômoda de pessoa portadora de deficiência ou com mobilidade reduzida, de acordo com o que especifica as normas técnicas de acessibilidade da ABNT.

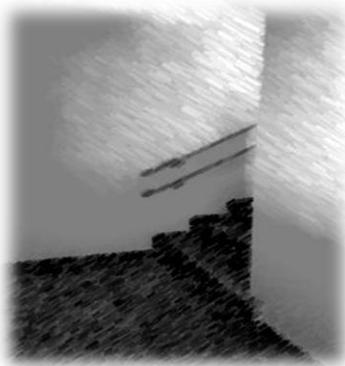
Foto da escada no Térreo.

A escada está inadequada nos seguintes itens:

- - Ausência de sinalização visual e tátil no início e término da escada;
- - Ausência de corrimão com duas alturas em ambos os lados e ausência de prolongamento dos corrimãos em ambos os lados da escada;
- - Ausência de sinalização em Braille no prolongamento do corrimão;
- - Ausência de sinalização visual no piso e espelho de cada degrau da escada;

- Conforme item 5.4.6.3 da NBR 9050/2015, a sinalização tátil e visual de alerta no piso deve ser utilizada para indicar o início e o término de degraus, escadas e rampas;

- Conforme item 6.9.2.1 da NBR 9050/2015 os corrimãos devem ser instalados em rampas e escadas, em ambos os lados, a 0,92 m e a 0,70 m do piso, medidos da face superior até o ponto central do piso do degrau (no caso de escadas) e ter prolongamento de 30 cm no início e término; O item 6.9.2.2 define que os corrimãos laterais devem prolongar-se paralelamente ao patamar, pelo menos por 0,30 m nas extremidades, sem interferir com áreas de circulação ou prejudicar a vazão;

- Conforme item 5.4.3 da NBR 9050/2015 os corrimãos de escadas fixas e rampas devem ter sinalização tátil (caracteres em relevo e em Braille), identificando o pavimento. Essa sinalização deve ser instalada na geratriz superior do prolongamento horizontal do corrimão, conforme Figura 60 b.

- Conforme item 5.4.4.2 da NBR 9050/2015 A sinalização visual dos degraus de escada deve ser aplicada aos pisos e espelhos em suas bordas laterais e/ou nas projeções dos corrimãos, contrastante com o piso adjacente, preferencialmente fotoluminescente ou retroiluminado, conforme as opções demonstradas na Figura 61 ou igual ou maior que a projeção dos corrimãos laterais, e com no mínimo 7 cm de comprimento e 3 cm de largura;

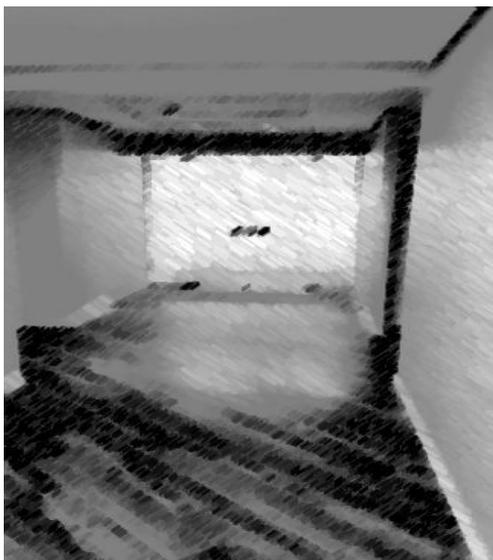
Foto da porta de acesso do 1º pavimento.

O local está inadequado nos seguintes itens:

- - O Puxador não está conforme a NBR 9050/2015;
- - Ausência de sinalização contrastante na porta de vidro;
- - A rampa não possui corrimãos;
- - A rampa não possui sinalização visual e tátil;

- Conforme item 5.4.6.3 da NBR 9050/2015, os puxadores verticais para portas devem ter diâmetro entre 25 mm e 45 mm, com afastamento de no mínimo 40 mm entre o puxador e a superfície da porta. O puxador vertical deve ter comprimento mínimo de 0,30 m. Devem ser instalados a uma altura que pode variar entre 0,80 m e 1,10 m do piso acabado, conforme Figura 16.

- Conforme item 6.11.2.13 da NBR 9050/2015, as portas e paredes envidraçadas, localizadas nas áreas de circulação, devem ser claramente identificadas com sinalização visual de forma contínua, para permitir a fácil identificação visual da barreira física. Para isto também devem ser consideradas as diferentes condições de iluminação de ambos os lados das paredes ou portas de vidro.

- São consideradas rampas às superfícies de piso com declividade igual ou superior a 5 %. Para inclinações superiores a 5 %, deve ser atendido o descrito no item 6.6 da NBR 9050/2015. Estas áreas devem estar dimensionadas para permitir também a manobra de cadeiras de rodas.

- Os corrimãos devem ser instalados em rampas e escadas, em ambos os lados, a 0,92 m e a 0,70 m do piso, medidos da face superior até o ponto central do piso do degrau (no caso de escadas) e ter prolongamento de 30 cm no início e término; O item 6.9.2.2 define que os corrimãos laterais devem prolongar-se paralelamente ao patamar, pelo menos por 0,30 m nas extremidades, sem interferir com áreas de circulação ou prejudicar a vazão;

- Conforme item 5.4.3 da NBR 9050/2015 os corrimãos de escadas fixas e rampas devem ter sinalização tátil (caracteres em relevo e em Braille), identificando o pavimento. Essa sinalização deve ser instalada na geratriz superior do prolongamento horizontal do corrimão, conforme Figura 60 b.

Nota: A rampa identificada na foto acima pode ser transformada em PLANO INCLINADO, com inclinação inferior a 5%, aumentando o seu comprimento, para que não seja necessária a instalação de corrimãos e sinalização visual e tátil.

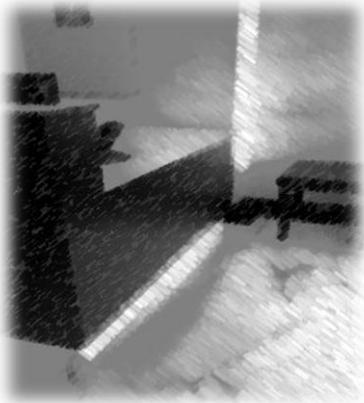
Foto do balcão de atendimento.

O balcão está inadequado nos seguintes itens:

- - Não há espaço para Aproximação Frontal.

- Conforme itens 9.2.1.4 e 9.2.1.5 da NBR 9050/2015, o balcão de atendimento deve possuir uma superfície com largura mínima de 0,90 m e altura entre 0,75 m a 0,85 m do piso acabado, assegurando-se largura livre mínima sob a superfície de 0,80 m. Deve ser assegurada altura livre sob o tampo de no mínimo 0,73 m e profundidade livre mínima de 0,30 m, de modo que a P.C.R. tenha a possibilidade de avançar sob o balcão.

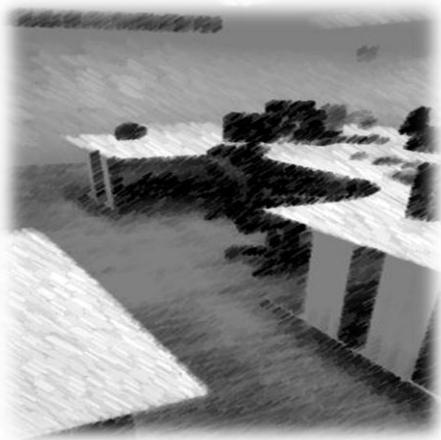
Foto da distribuição das mesas

O local está inadequado nos seguintes itens:

- - Não há espaço adequado para circulação de pessoa em cadeira de rodas entre as estações de trabalho;

- Conforme itens 9.2.1.4 e 9.2.1.5 da NBR 9050/2015, a largura mínima necessária para a transposição de obstáculo isolado com extensão de no máximo 0,40 m deve ser de 0,80 m, conforme Figura 5. Quando o obstáculo isolado tiver uma extensão acima de 0,40 m, a largura mínima deve ser de 0,90 m.

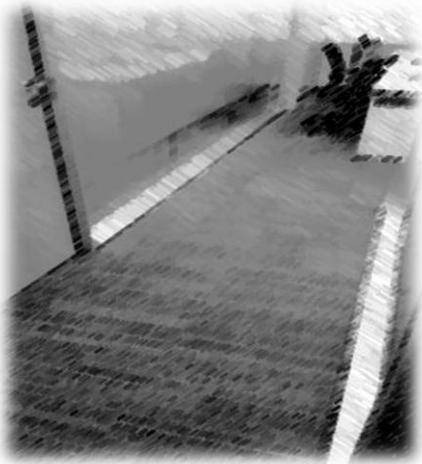
Foto do corredor de acesso a sala de reuniões.

O local está inadequado nos seguintes itens:

- - Não há espaço adequado para o giro e manobra na circulação de pessoa em cadeira de rodas para o acesso a sala de reuniões;

- Conforme itens 4.2.4 da NBR 9050/2015, a área para manobra de cadeiras de rodas sem deslocamento para a manobra de cadeira de rodas em frente a porta da sala de projetos deve ser de no mínimo 1,20 m x 1,20 m;

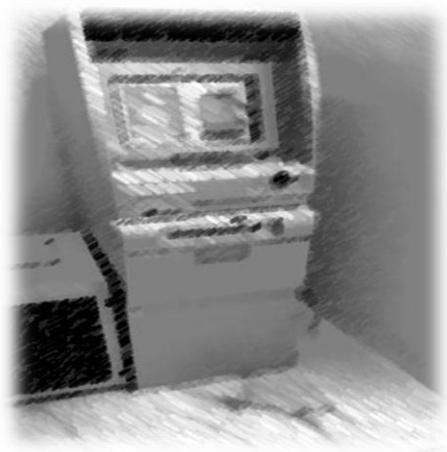
Foto do equipamento de autoatendimento.

O equipamento está inadequado nos seguintes itens:

- - Não há sinalização tátil de alerta no piso;

- Conforme itens 6.9.3 da NBR 16537/2016, deve existir sinalização tátil de alerta junto aos equipamentos de autoatendimento acessíveis às pessoas com deficiência visual, conforme a Figura 43.

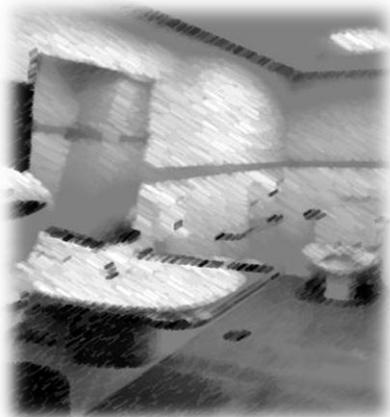
Foto do sanitário unissex

O sanitário está inadequado nos seguintes itens:

- - O vaso sanitário não pode ter abertura frontal;
- - O Sanitário está adaptado conforme NBR 9050/2004 e não conforme sua atualização em 2015;
- - A largura no interior do sanitário está incorreta;

- Conforme item 7.7 da NBR 9050/2015, As bacias e assentos em sanitários acessíveis não podem ter abertura frontal.
- O Sanitário deve ser inteiramente adaptado conforme item 7.5 da NBR 9050/2015.
- A largura mínima para sanitário adaptado é de 1,50 m;

NOTA: Considerando ainda não haver o Certificado de Acessibilidade emitido para essa edificação, em atendimento à NBR 9050 de 2004, no momento em que for protocolado o projeto de acessibilidade para obtenção do Certificado de Acessibilidade, será solicitado o atendimento à NBR 9050 de 2015;

HIPÓTESE: Caso exista alvará de funcionamento atualizado, comprovando em sua descrição o atendimento à NBR 9050/2004, poderá ser argumentado junto à prefeitura e seu órgão competente, manter o sanitário existente com atendimento à NBR 9050/2004;

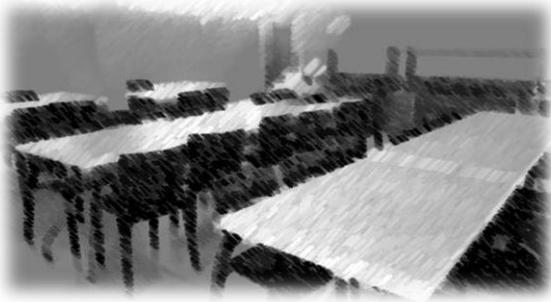
Foto do refeitório

As mesas de refeitório estão inadequadas nos seguintes itens:

- - Não há mesa reservada e demarcada para uso de Pessoa com Deficiência;

- Conforme item 9.3.2 da NBR 9050/2015, as mesas ou superfícies de refeição acessíveis devem ser facilmente identificadas e localizadas dentro de uma rota acessível e estar distribuídas por todo o espaço. As mesas ou superfícies de refeição acessíveis devem garantir um M.R. posicionado para a aproximação frontal. Deve ser garantida ainda circulação adjacente que permita giro de 180° à P.C.R.

- As mesas ou superfícies de refeição devem ter altura de tampo entre 0,75 m a 0,85 m do piso acabado. Devem ser asseguradas sob o tampo a largura livre mínima de 0,80 m, altura livre mínima de 0,73 m e profundidade livre mínima de 0,50 m para possibilitar que as P.C.R. avancem sob a mesa ou superfície.

- Deve-se separar e sinalizar 5 % de mesas para serem acessíveis.

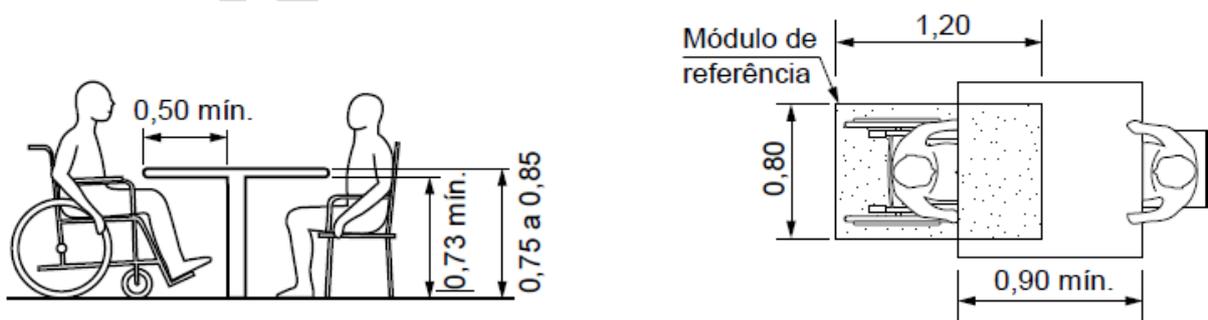
Fonte: Figura 134 da NBR 9050/2015

a) Vista lateral

b) Vista superior

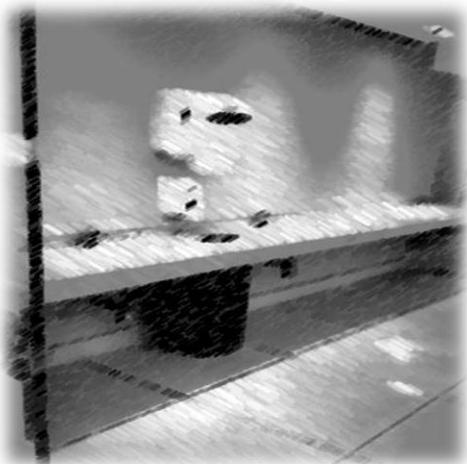
Foto da bancada no lavatório do refeitório.

A bancada do refeitório está inadequada nos seguintes itens:

- - Altura incorreta da bancada;
- - Altura incorreta da papelreira;

- Conforme item 7.10.3 da NBR 9050/2015, os tampos para lavatórios devem garantir no mínimo uma cuba com superfície superior entre 0,78 m e 0,80 m, e livre inferior de 0,73 m. Deve ser dotado de barras posicionadas conforme 7.8.1. Quando se tratar de bancada com vários lavatórios, as barras de apoio devem estar posicionadas nas extremidades do conjunto, podendo ser em apenas uma das extremidades.

- Conforme item 7.11 da NBR 9050/2015, os acessórios para sanitários, como porta-objeto, cabides, saboneteiras e toalheiros, devem ter sua área de utilização dentro da faixa de alcance acessível estabelecida na Seção 4, conforme Figura 121.

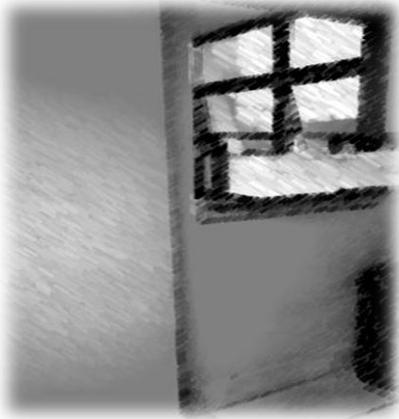
Foto da bancada do refeitório.

A bancada do refeitório está inadequada nos seguintes itens:

- Altura incorreta da bancada;

- Consideramos para esse item a possibilidade de garantir a APROXIMAÇÃO LATERAL. Para isso devem possuir superfície com extensão mínima de 0,90 m e altura entre 0,90 m a 1,05 m do piso acabado, assegurando-se largura livre mínima sob a superfície de 0,80 m. Deve ser garantida aproximação lateral à P.C.R. e circulação adjacente que permita giro de 180°.

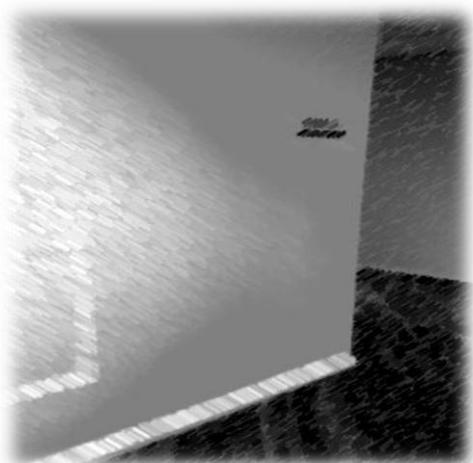
Foto da Placa no corredor

A sinalização está inadequada nos seguintes itens:

- - Altura incorreta;
- - Não há sinalização tátil;

- Conforme item 5.4.1 da NBR 9050/2015, as passagens devem possuir informação visual, associada a sinalização tátil. Devem ser sinalizadas com números e/ou letras e/ou pictogramas e ter sinais com texto em relevo, incluindo Braille. A sinalização deve estar localizada na faixa de alcance entre 1,20 m e 1,60 m em plano vertical.
